## **Annexe 2 : Descriptif général des lots**

L'ensemble des blocs de pierre bleue composant cette vente est issu de la déconstruction du même bâtiment : la porterie de l'Abbaye du Val Benoit (Liège). Cette poterne faisant office d'entrée à ladite abbaye a été reconstruite dans les années 50, après avoir été détruite lors de la seconde guerre mondiale.

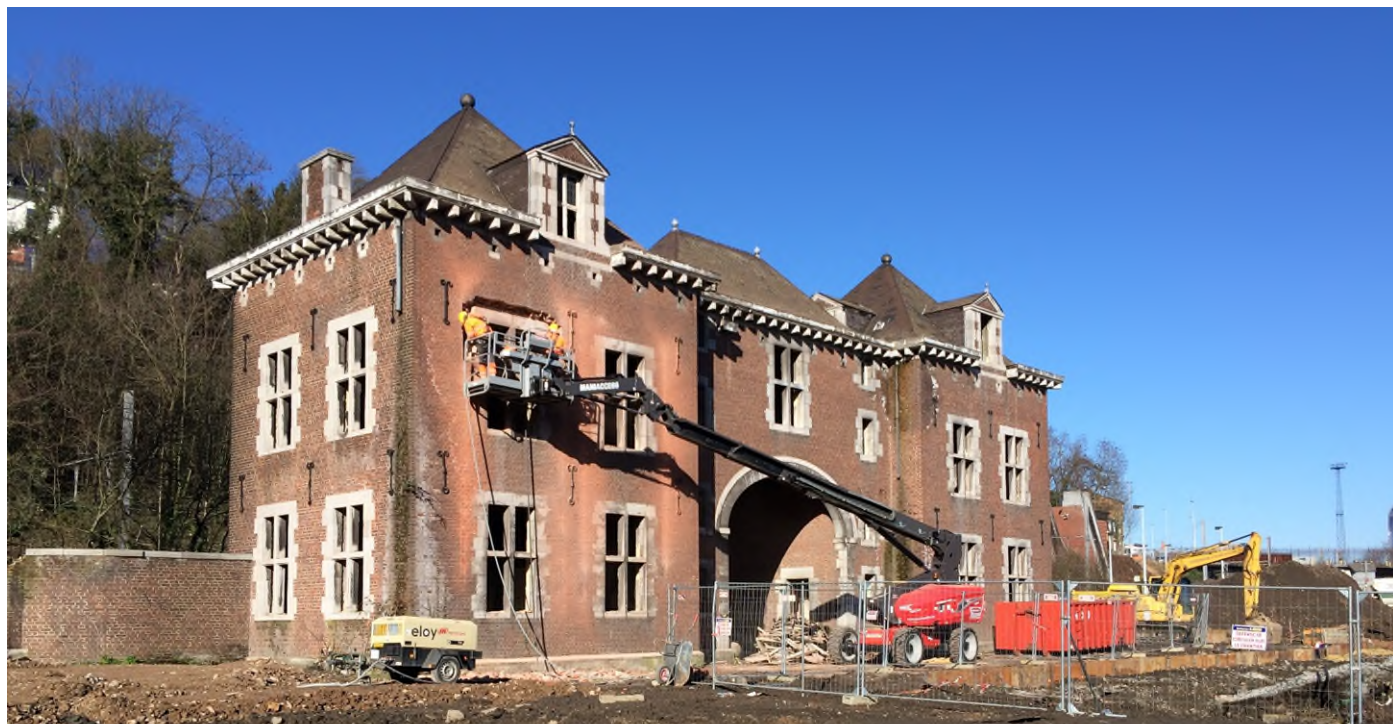
Figure 1- opération de déconstruction en 2017

La bâtisse a été déconstruite en 2017, dans une perspective de reconstruction ultérieure, comme expliqué dans l'avis de vente. Les blocs ont donc été extraits et stockés à des fins de réemploi, par ensemble cohérent, nommés et numérotés pour reconstruction à l'identique.

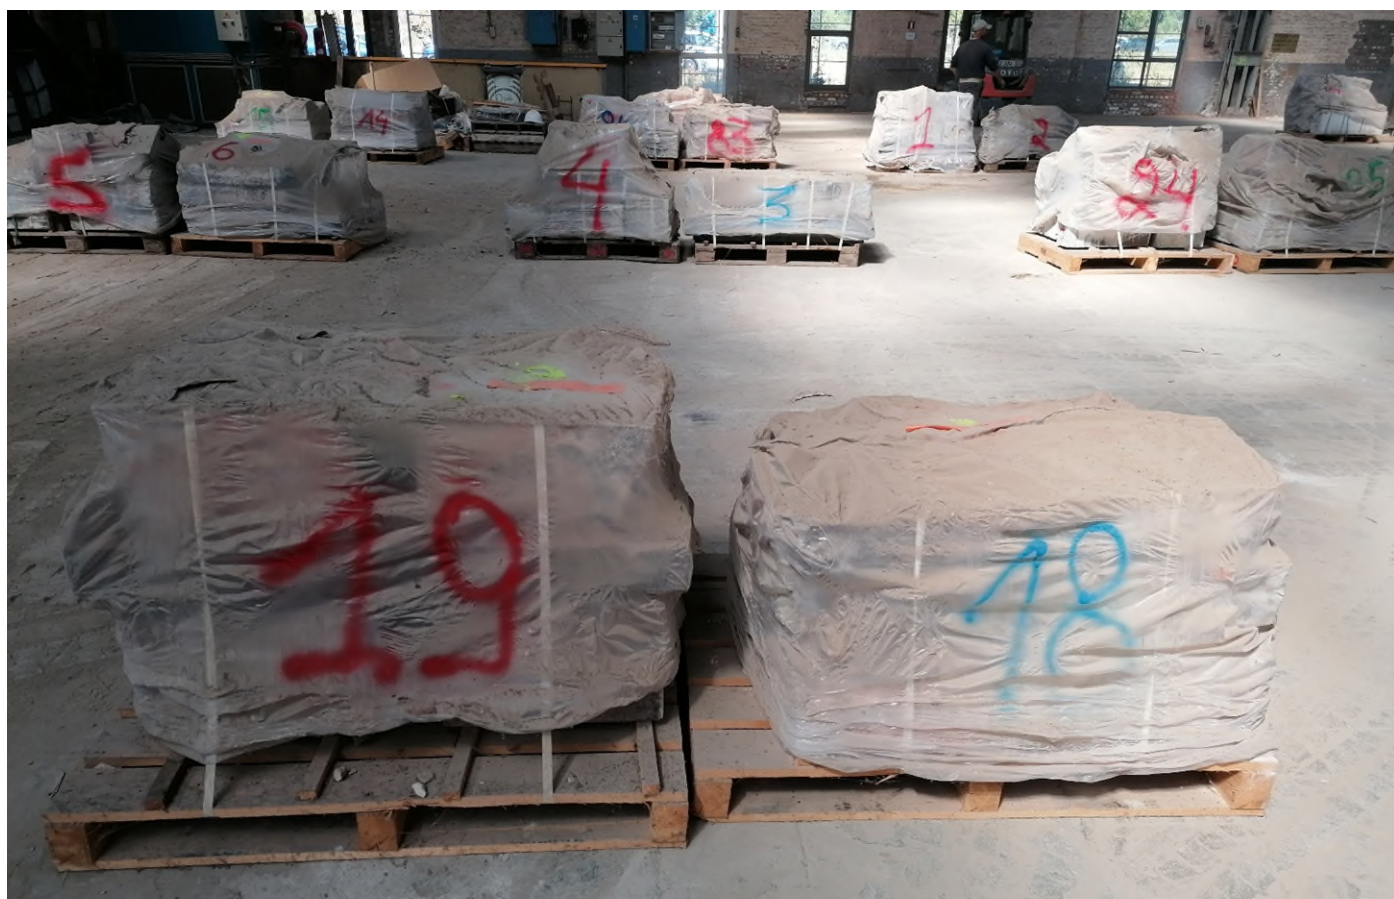
Figure 2 - stockage actuel des PL pour vente

Les pierres sont stockées sur PL, chacune des PL étant numérotée selon l'ensemble cohérent démonté. Par exemple, la PL 3 fait partie du LOT V – S2D, au même titre que la PL 4. Le fichier remis par la déconstructeur à SPI indique que la PL 3 compte 7 pierres, et la PL 4 en compte 12, ce qui fait un total de 19 blocs pour ce lot réparti sur 2 PL. S2D correspond à la nomenclature de repérage en façade (façade SUD 2e étage côté DROIT).

Pour le poids, il est nécessaire de rappeler que la masse volumique de la pierre bleue de Wallonie se situe approximativement à 2690kg/m<sup>3</sup>. Le volume total par PL variant, avec de nombreux interstices entre les blocs, le poids des PL varie probablement entre 800 kg et 1600 kg. A titre d'exemple, le clark a déterminé la charge de la PL 67 à 1500 kg.
